Radbremsszylinder BWD119

Produktänderung BWD119

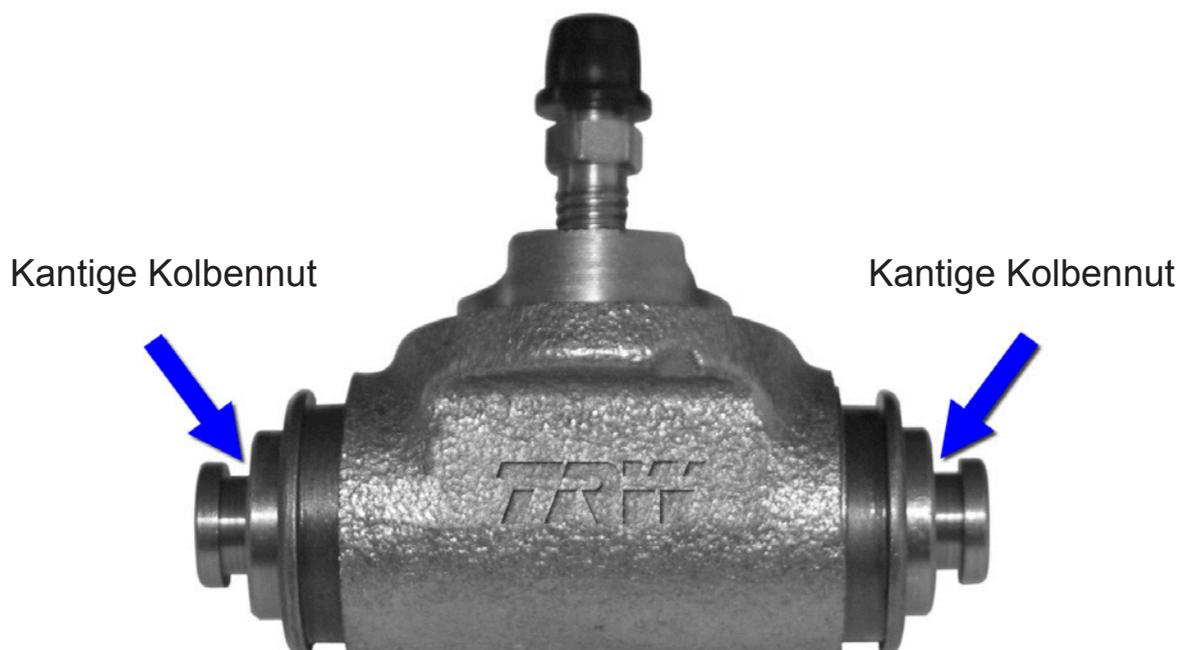
Aufgrund ständiger Feldbeobachtung haben wir festgestellt, dass während der Montage der Bremsbacken, die Staubkappen aus der Nut des Kolbens im Radbremszylinder heraus rutschen können. Nicht korrekter Sitz der Staubkappen führt zu Wassereintritt und somit zu Korrosion und einer Undichtigkeit der Radbremszylinder.

Um dieses Problem zu vermeiden und die Produktqualität zu verbessern, wurde die Nut am Kolben des Radbremszylinders in eine kantige Form geändert. Dies verbessert den Sitz der Staubkappe (siehe Foto).

Bitte beachten Sie: Nach der Instandsetzung einer Trommelbremse ist grundsätzlich auf die richtige Positionierung aller Bauteile zu achten. Dazu gehört auch der richtige Sitz der Staubkappen am Radbremszylinder.
