## Wartungshinweis für VAG-Nebenaggregatetriebe mit 1.9 TDI-Motoren ohne Generatorenfreilauf

Motor: 1.9 TDI

Art-Nr.: 533 0081 30 (SH)\*

Stand 08.2009 **INA 0037**

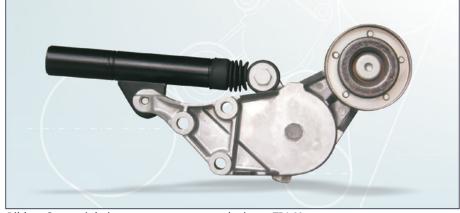
Durch starke dynamische Bewegungen des Keilrippenriemens kann es im ungünstigen Fall zu Geräuschbildungen, bis hin zur Beschädigung des Keilrippenriemenspanners kommen.

Die Folge ist ein Ausfall des gesamten Aggregatetriebes, was zum Liegenbleiben des Fahrzeugs führt.

Bild 1: Spanneinheit 533 0081 30 - verwendet in 1.9 TDI-Motoren

In den Aggregatetrieben mit der Spanneinheit 533 0081 30 (Bild 1), ist die starre Riemenscheibe am Generator durch einen INA-Generatorenfreilauf zu ersetzen (Bild 2).

Sollte bereits ein Generatorenfreilauf verbaut sein, ist dieser auf Funktion zu überprüfen.

Der Einsatz eines Generatorenfreilaufs bewirkt eine wesentliche Entlastung innerhalb des Aggregatetriebes für alle Komponenten.
