SUSTITUCIÓN DEL TURBO DE BMW

BOLETIN TECNICO 2009006

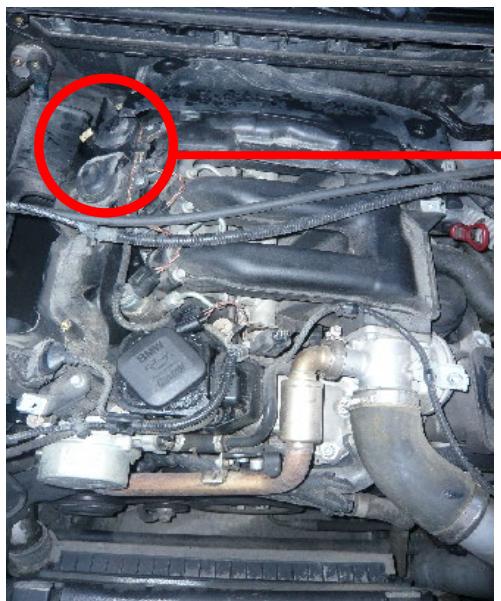
RESPIRADERO
DE GASES

Siempre que se cambie el turbo, es necesario revisar el filtro que va en el respiradero de gases del motor. En los nuevos modelos BMW, la casa ya ha solucionado el problema reemplazando esta pieza de origen.

En los modelos con el filtro antiguo, hay que sustituirlo y BMW vende un KIT (11127799224) que mejora el funcionamiento y evita que vuelva a surgir el problema. De no hacerlo, **se corre el riesgo de que en muy pocos kilómetros, éste quede cegado y el turbo se vuelva a averiar**, ya que los gases no desahogan.

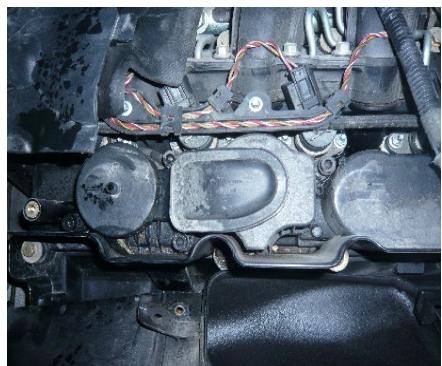
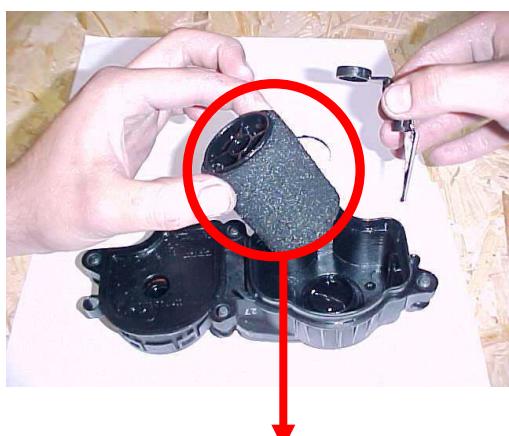
FILTRO CEGADO.
INUTILIZADO.

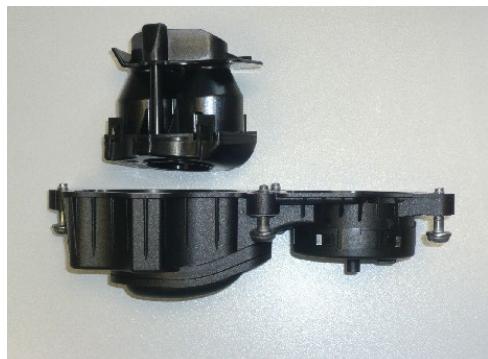
NUEVO KIT DE SUSTITUCIÓN
DEL FILTRO DE BMW

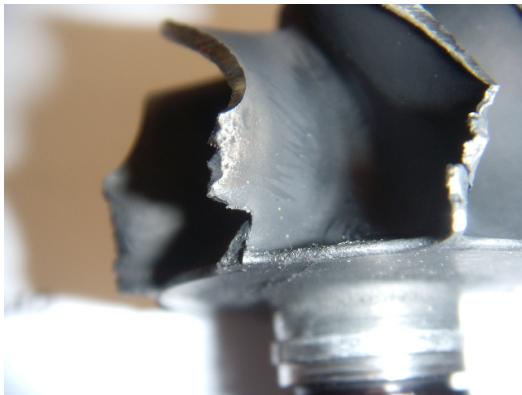
En la mayoría de los casos que nos remiten los clientes, a ser despiezados estos por completo, apreciamos fuertes daños el la turbina del escape, y en los alabes de tobera de la geometría, tal y como pueden apreciar en las fotografías inferiores.

Turbina de escape dañada.

Estudiado ya el caso por nuestra parte, conocemos que el origen de la rotura esta producido, por el desprendimiento de las chapaletas del colector de admisión al interior del motor, entrando estas en la cámara de combustión, donde generalmente causan daños en la cabeza del pistón, plano de culata y asientos de válvulas, y los restos que salen por la canalización del escape, impactan contra la turbina del escape y alabes de geometría, causando daños anteriormente comentados.

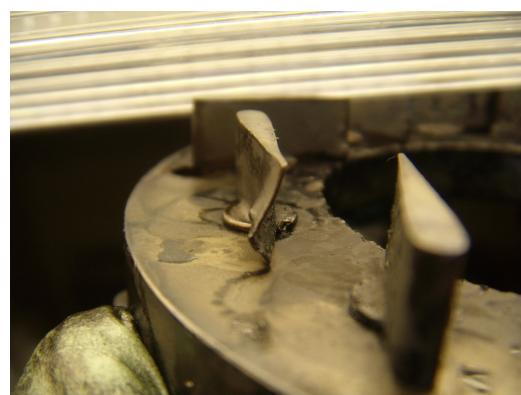
Alabes de tobera dañadas.

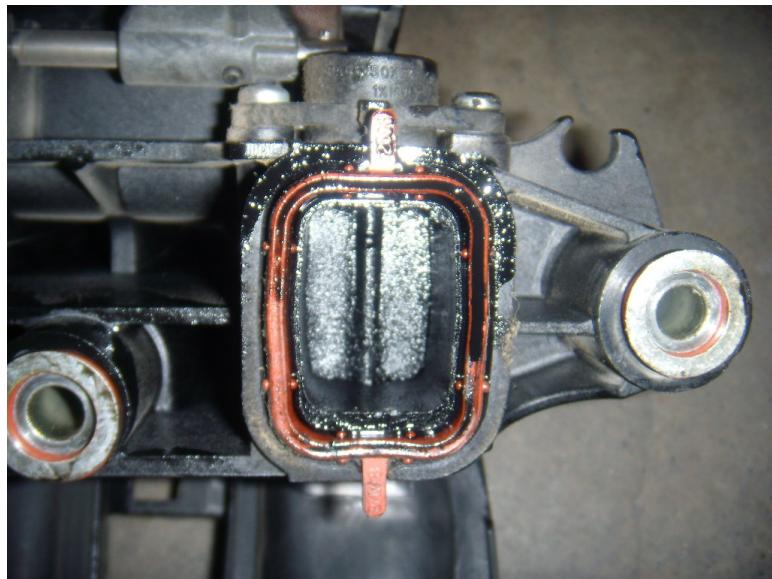
Colector de admisión de aire de plástico, con de chapaleta de turbulencia adicional.

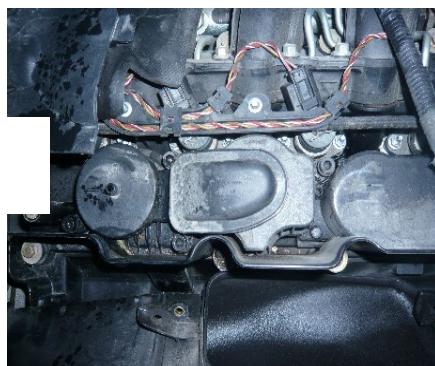
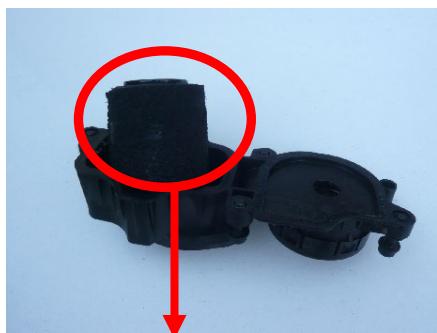
BLOCKED NON
FUNCTIONING FILTER.

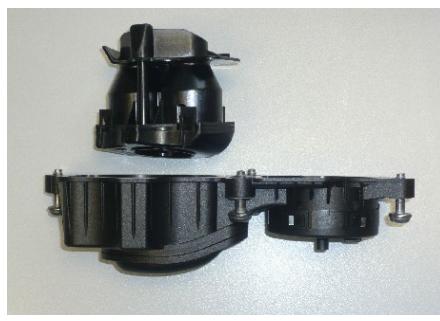
NEW BMW FILTER REPLACEMENT
KIT

For those models with the old filter, this needs to be replaced and BMW sells a KIT (11127799225) which improves operations and prevents the problem from reoccurring. If this is not done, then there is a risk that, after just a few kilometres, the filter becomes blocked leading to another turbine breakdown, caused by the gases which cannot be vented.

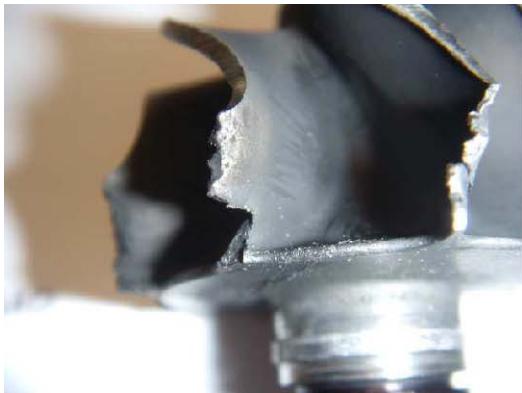
In the majority of the cases in which our customers have reported failures, a complete turbo disassembly has revealed considerable damage to the exhaust turbine and to the nozzle blades of the geometry, as can be observed in the photos below.

Damaged exhaust turbine

A case by case study has shown the failure to be due to the air intake manifold flaps breaking off and entering the engine combustion chamber where they generally cause damage to the piston, cylinder head top and valve seats, whilst the material remains expelled through the exhaust conduit impact against the exhaust turbine and blades, causing the above mentioned damage.

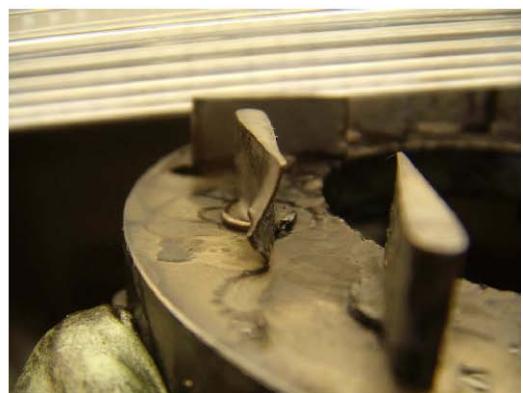
Damaged nozzle blades.

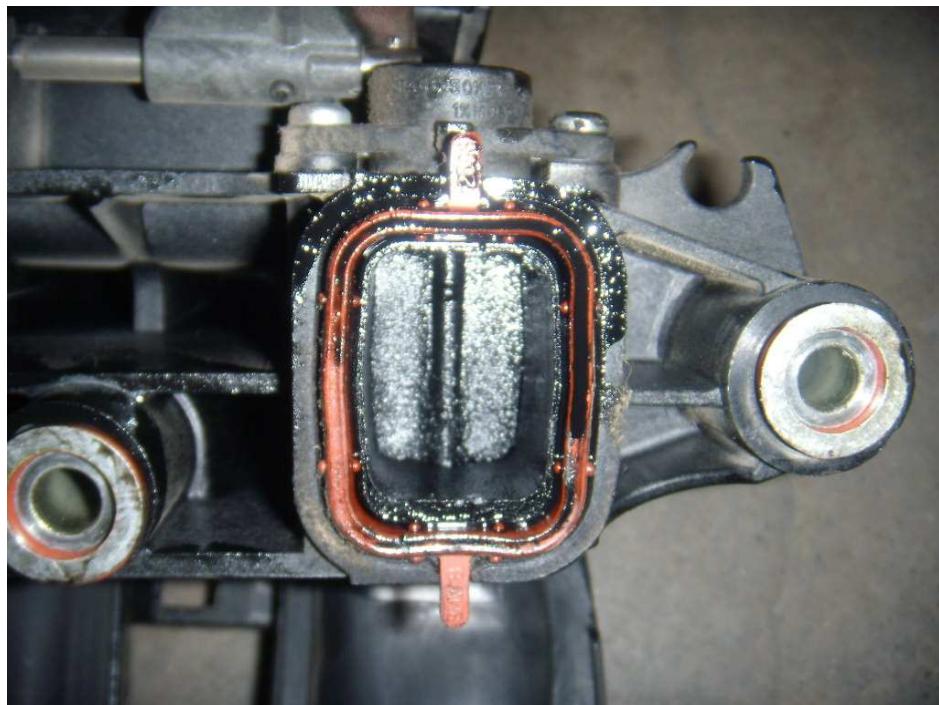
Plastic air intake manifold with additional swirl flap
