SERVICE INFORMATION

SCHALTSAUGROHR MERCEDES-BENZ W211

BRUCH AM SCHALTGESTÄNGE

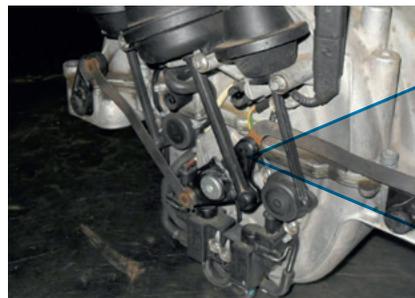
Schadensbild: Bruch am Schaltgestänge

- Falls Öl austritt, muss die Kunststoffleitung umgehend durch eine Leitung aus Aluminium ersetzt werden.
- Falls das Schaltgestänge bereits geschädigt ist, sollte das Saugrohr ersetzt werden.

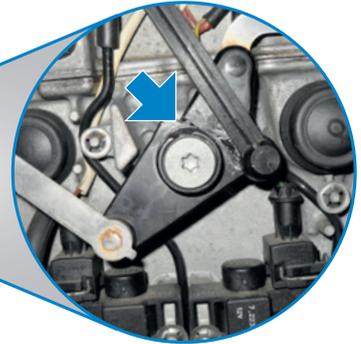
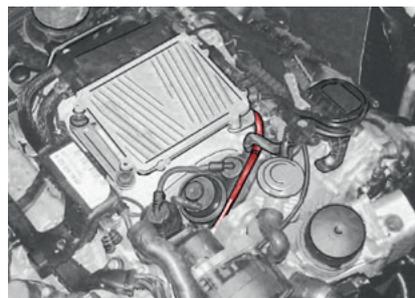
Motorraum W211 mit Leitung der Motorentlüftung (hervorgehoben)

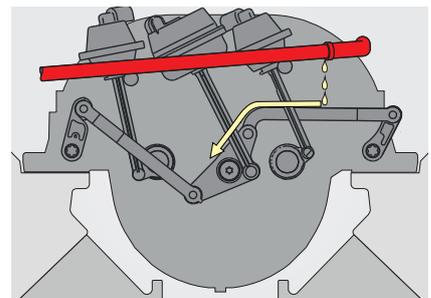
Die Schadensursache liegt nicht im Saugrohr, sondern in einer undichten Leitung der Motorentlüftung. Die Leitung der Motorentlüftung verläuft oberhalb des Schaltgestänges am Saugrohr. Die ursprünglich verbaute Leitung der Motorentlüftung kann durch Alterung oder Beanspruchung undicht werden. Falls hier Öl austritt und auf das Schaltgestänge tropft, kann dadurch das Kunststoffmaterial des Schaltgestänges porös werden und brechen.

Schadensursache: Öl läuft aus der Leitung der Motorentlüftung (hervorgehoben) und schädigt das Schaltgestänge
