## SWAG 62 93 6070

Passend für:  
 Verschiedene Citroën-, Fiat-, Ford-, Lancia-,  
 Landrover-, Mitsubishi- und Peugeot-Modelle

## Polrad für Kurbelwelle

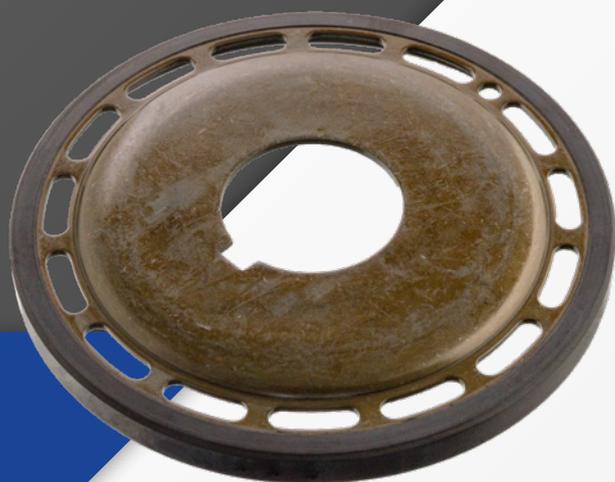
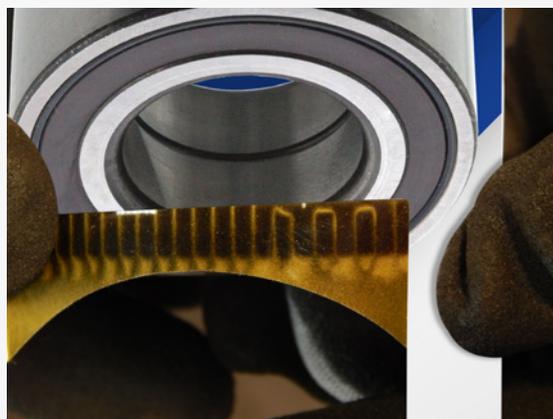
Beispiel eines fehlerhaften Polrads unter Verwendung einer magnetischen Testkarte

Das magnetische Polrad ist extrem empfindlich und kann nach einer Reinigung oder Reparatur fehlerhaft werden und zu einem falschen Drehzahlsignal des Kurbelwellensensors führen. Dies kann eine Fehlfunktion in dem Motormanagement zur Folge haben, wobei ein Fehler protokolliert wird, z. B. Fehlercode P0336. (Ein Beispiel für ein defektes Polrad mit beschädigten Magnetsegmenten finden Sie oben). SWAG empfiehlt, das magnetische Polrad für die Kurbelwelle zeitgleich mit dem intervallbedingten Austausch des Zahnriemens und/ oder beim Tausch der entkoppelten Riemenscheibe zu ersetzen.

SWAG bietet diesen Artikel einzeln oder als Teil eines Satzes mit der entkoppelten Riemenscheibe und Schrauben (62 93 6433 oder 62 10 6476) an. Dieses Kombi-Kit ermöglicht eine fachgerechte Reparatur und vermeidet mögliche Reklamationen. Das spart Zeit und Geld für Werkstatt und Kunde!
