BOLETÍN TÉCNICO 2009015

ATENCIÓN CON LOS CONSUMOS DE ACEITE DE MOTOR, SEAT, AUDI, VW, SKODA...

TECHNICAL DATA SHEET 2009015

PAY ATTENTION TO THE ENGINE OIL CONSUMPTION FOR: SEAT, AUDI, VW, SKODA...

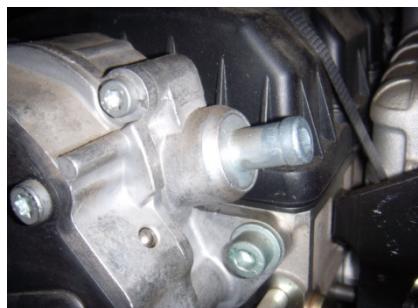
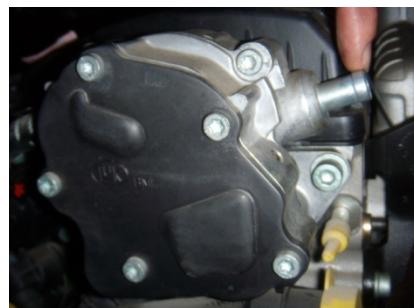
Apreciamos que la mayor parte de los cascos que nos remiten los clientes, disponen de fugas de aceite de engrase a la caracola de admisión y a la caracola del escape. Examinada la hermeticidad del cartucho en banco de pruebas, estos no presentan fuga de aceite al exterior.

Estudiado el caso por nuestra parte, apreciamos que el origen del problema esta ocasionado generalmente por un defecto en el (**depresor de freno**) y bomba de combustible del vehículo, con tipo de motor inyector bomba.

Si el racor de entrada del depresor de freno, (señalado en las fotografías) donde esta colocada la tubería del servo-freno, disponen de una pequeña holgura y esta se menea un poco al ejercer una pequeña presión con los dedos, esta toma aire, que es introducido en el interior del motor (respiradero de motor).

Esta cantidad de aire introducida en el interior del respiradero de motor, impide el correcto retorno de aceite del cartucho al bloque de motor, por lo que este sale atravesando los segmentos de escape y de admisión al interior de sus caracolas, pareciendo un problema típico de desgaste del turbo, o defecto de turbo cuando realmente no existe.

Les ruego realicen la revisión física de esta tubería o racor, y si es necesario procedan con la sustitución del depresor de freno, en caso necesario.

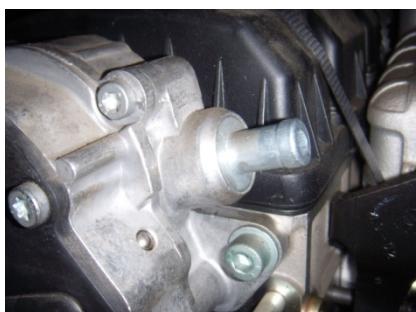
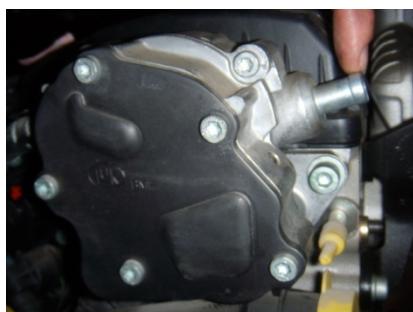
Nous constatons que la plupart des turbos envoyés para les clients présentent des fuites d'huile de graissage à l'entrée du tuyau d'admission et du tuyau d'échappement. Après avoir vérifié l'étanchéité de la cartouche sur le banc d'essai, aucune fuite d'huile à l'extérieur n'est détectée.

Après avoir analysé le problème en profondeur, nous constatons que la cause est généralement un défaut du **dépresseur/servofrein** et de la pompe à carburant du véhicule, sur les moteurs à injecteur pompe.

Si le raccord d'entrée du dépresseur (voir photos), raccordé au conduit du servofrein, bouge un peu lorsque l'on exerce une légère pression avec les doigts, le conduit aspire de l'air, qui pénètre à l'intérieur du moteur (reniflard du moteur).

Cette quantité d'air introduite à l'intérieur du reniflard du moteur empêche le retour d'huile approprié de la cartouche sur le bloc moteur, de sorte qu'il s'échappe à travers les segments d'échappement et d'admission à l'intérieur du turbo, qui ressemble à un problème typique d'usure du turbo, ou à un défaut du turbo, qui n'existe pas réellement.

Prière d'effectuer un examen physique de ce conduit ou raccord et, si nécessaire, de procéder au remplacement du dépresseur du servofrein.

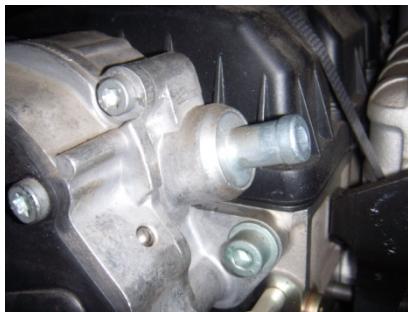
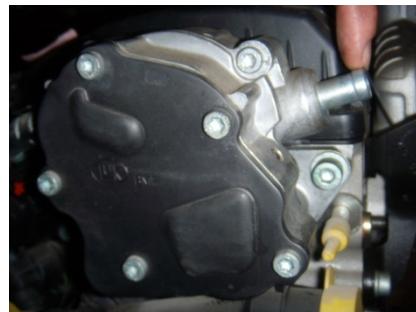
We have observed that the majority of cores returned by customers show lubricating oil leaks into the compressor housing and turbine housing. However, subsequent leak tightness checks of the cartridge on the test bench, revealed no signs of exterior oil leakage.

After studying this matter in greater detail, we have observed that the source of the problem generally lies with a defect in the (**brake pedal depressor**) and vehicle fuel pump, with a pump injection engine.

If there is a slight clearance between the brake depressor inlet connector (as shown in the photos) and the servo-brake hose mounted on it, then if the hose is wiggled slightly by gently pressing with the fingers, an inlet is created for air to get into the engine (engine breather).

The ingress of this air into the engine breather prevents the oil in the cartridge from returning correctly to the engine block. The oil therefore leaks out through the intake and exhaust piston rings into the compressor and turbine housings, making it appear to be a typical turbo wear problem, or turbo defect, when in actual fact this is not the case.

Please make a physical inspection of this hose and connector and, if necessary, replace the brake depressor.

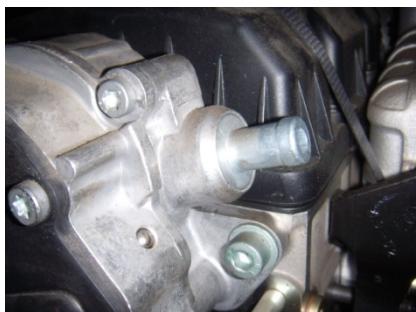
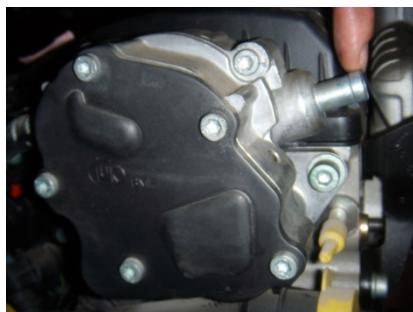
Wie wir festgestellt haben, weisen die meisten der Altgehäuse, die uns von Kunden zugeschickt werden, Schmieröllecks an der Ansaug- und Abgasschnecke auf. Eine Überprüfung der Dichtigkeit der Kartusche auf dem Prüfstand ergab jedoch, dass kein Ölaustritt nach außen vorliegt.

Die Untersuchung unsererseits ergab, dass die Ursache des Problems im Allgemeinen durch einen Fehler in dem (**Brems-Unterdruckerzeuger**) und der Kraftstoffpumpe des Fahrzeugs mit Motoren mit Einspritzpumpen liegt.

Wenn der Eingangsstutzen des Brems-Unterdruckerzeugers (vgl. Fotos) an der Stelle, an der die Servo-Bremsleitung angebracht ist, ein kleines Spiel aufweist und die Leitung durch leichten Druck mit den Fingern etwas bewegt wird, saugt sie Luft an, die in das Motorinnere gelangt (Luftloch des Motors).

Diese Luft im Innern des Luftlochs des Motors verhindert den korrekten Rücklauf des Öls der Kartusche zum Motorblock, und dieses tritt dann durch die Abgas- und Ansaugsegmente in die jeweiligen Schnecken. Dadurch vermutet man ein typisches Verschleißproblem oder einen Fehler des Turbos, obwohl dem tatsächlich gar nicht so ist.

Wir bitten Sie daher, die genannte Leitung bzw. den Stutzen physisch zu überprüfen und erforderlichenfalls den Unterdruckerzeuger auszutauschen.

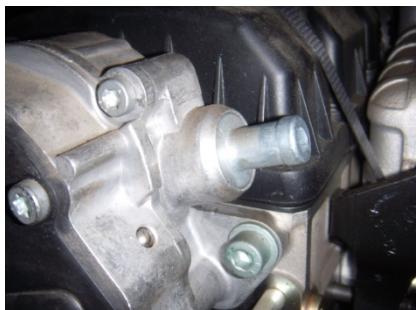
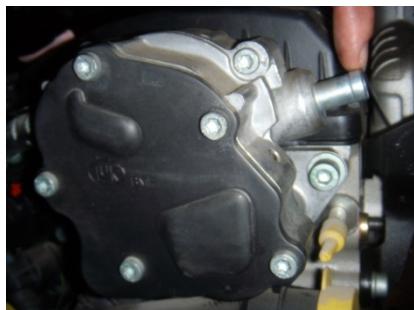
Possiamo osservare che la maggior parte dei corpi spediteci dai clienti, presentano fughe di olio lubrificante nella conchiglia di aspirazione e nella conchiglia dello scarico. Esaminata la tenuta stagna della cartuccia sul banco prova, queste non presentano fuga di olio all'esterno.

Studiato il caso da parte nostra, osserviamo che l'origine del problema è causato generalmente da un difetto nel (**depressore freno**) e la pompa del combustibile del veicolo, con tipo di motore iniettore pompa.

Se il raccordo di entrata del depressore freno, (indicato nelle foto) dov'è posta la tubatura del servo-freno, presenta un piccolo gioco e questa si muove leggermente se si esegue una piccola pressione con le dita, questa prende aria, che s'introduce all'interno del motore (sfiato motore).

Questa quantità d'aria introdotta all'interno dello sfiato motore, impedisce il corretto ritorno dell'olio dalla cartuccia al blocco motore, per cui questo esce attraversando i segmenti di scarico e di aspirazione all'interno delle loro conchiglie, sembrando un problema tipico di usura del turbo, o difetto del turbo quando in realtà non esiste.

Vi preghiamo di eseguire la revisione di questa tubatura o raccordo, e se necessario procedere alla sostituzione del depressore freno, se necessario.

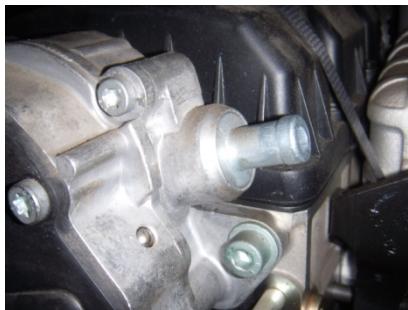
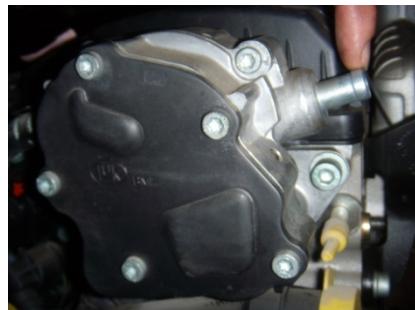
Zjistili jsme, že většina jader vracených zákazníky vykazuje unikání mazacího oleje do krytu kompresoru a krytu turbíny. Nicméně následné zkoušky těsnosti cartridge na zkušebním zařízení neodhalily žádné známky vnějšího unikání oleje.

Po podrobnějším prozkoumání této záležitosti jsme zjistili, že zdroj problému obecně vzato spočívá v závadě ve (**stlačovači brzdového pedálu**) a palivovém čerpadle vozidla, u motoru s vstřikovacím čerpadlem.

Nachází-li se malá proluka mezi vstupním konektorem stlačovače brzdy (jak je ukázáno na obrázcích) a hadicí servobrzdy, která je na něm připevněná, pak pokud lehce zahýbáme hadicí jemným tlakem prstů, vznikne vstupní otvor, kterým se do motoru dostane vzduch (odvzdušnění motoru).

Vniknutí tohoto vzduchu do odvzdušnění motoru brání oleji v cartridge ve správném vracení do bloku motoru. Olej proto uniká vtokovým a výpustním pístním kroužkem do krytu kompresoru a turbíny, takže se zdá, jako by šlo o typický problém opotřebení turbodmychadla, případně jeho závadu, když jde ve skutečnosti o zcela jiný případ.

Proto prosím provedte celkovou prohlídku této hadice a konektoru a v případě potřeby vyměňte stlačovač brzdy.

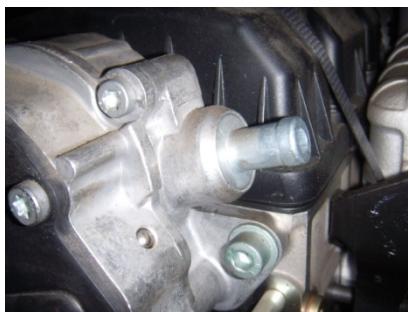
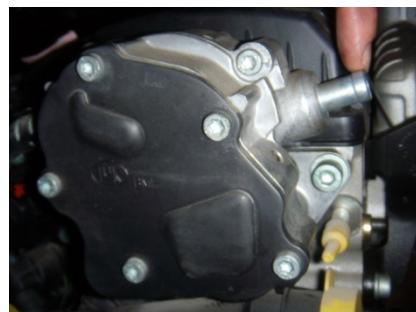
Constatámos que a maior parte das carcaças que nos são enviadas pelos clientes apresentam fugas de óleo lubrificante para o caracol de admissão e para o caracol do escape. Examinada a estanquidade do cartucho no banco de ensaio, não apresentam fugas de óleo para o exterior.

Depois de estudarmos o caso, observámos que a origem do problema se devia geralmente a um defeito no **depressor dos travões** e bomba de combustível dos veículos com motor de tipo injetor bomba.

Se o conector de entrada do depressor dos travões (assinalado nas fotografias), onde está colocada a tubagem do servofreio, dispõe de uma pequena folga e esta oscila um pouco ao fazer-se uma pequena pressão com os dedos, então ela recebe ar, o qual é introduzido no interior do motor (respirador do motor).

Esta quantidade de ar introduzida no interior do respirador do motor impede o correto retorno de óleo do cartucho para o bloco do motor, motivo pelo qual se verifica a sua saída atravessando os segmentos de escape e de admissão para o interior dos caracóis, parecendo um problema típico de desgaste ou defeito do turbo que realmente não existe.

Peço-lhes o favor de fazerem a revisão física desta tubagem ou conector e, se for necessário, efetuarem a substituição do depressor dos travões.

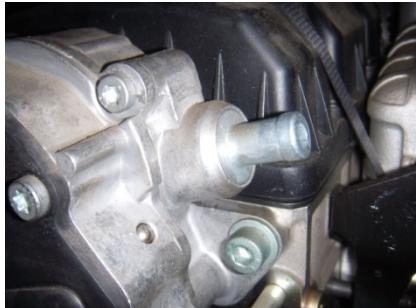
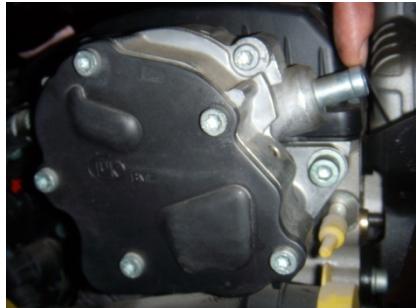
We hebben vastgesteld dat de meeste stukken die we van klanten kregen lekken vertonen van smeerolie bij het slakkenhuis van de inlaat en bij het slakkenhuis van de uitlaat. Bij testen van de hermetische afdichting van de elementen op een testbank vertoonden deze geen olielekken aan de buitenkant.

We stellen vast dat na het bestuderen van dit onderwerp aan onze kant, de oorzaak van het probleem hoofdzakelijk ligt bij een defect in het (**mechanisme voor het indrukken van de rempedaal**) en de brandstofpomp van het voertuig bij modellen met injectiemotor.

Wanneer er een kleine opening is tussen de verbinding van de ingang van de rempedaal, (te zien bij de foto's) en de servoremleiding die erop is gemonteerd en de leiding wordt zachtjes bewogen, dan kan er lucht binnendringen in de motor (luchttoevoer van de motor).

Deze hoeveelheid lucht die binnendringt in de luchttoevoer van de motor zorgt ervoor dat de olie niet goed kan terugstromen van de cartridge naar het motorblok. De olie dringt door de segmenten van de uitlaat en de inlaat van het slakkenhuis zodat het een typisch voorbeeld van slijtage of defect van de turbo lijkt, terwijl dit niet zo is.

Daarom vragen we om fysiek controle te doen van deze leidingen of verbinding en om, indien nodig, de mechaniek van het rempedaal te vervangen.
