Blue Print ADP153316

verschiedene Peugeot- und Citroën-Modelle

Ausrückgabel

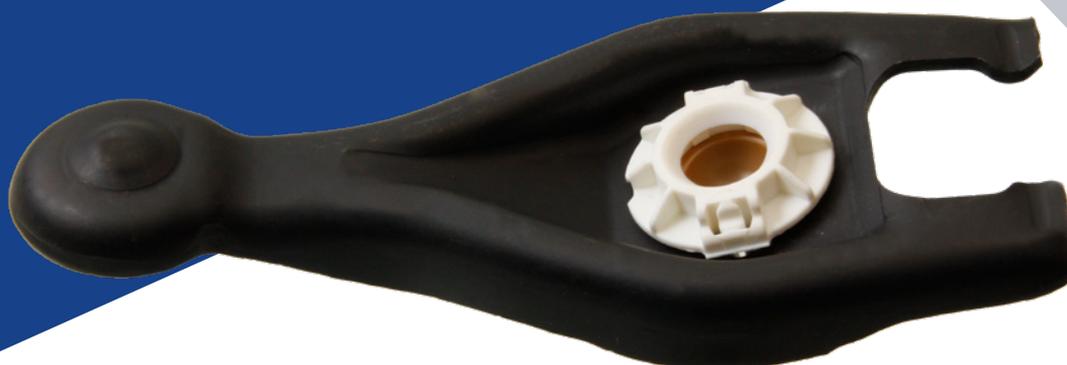
Probleme beim Schalten wenn das Kupplungspedal betätigt wird. Bei der Betätigung des Kupplungspedals ist zudem ein kratzendes Geräusch zu hören, das auch durch das Pedal spürbar ist.

Wenn die Kupplung verschleißt und sich Staub und Schmutz ansammeln, erhöht sich der Widerstand im Ausrückmechanismus der Kupplung. Dadurch wird die Ausrückgabel stärker belastet. Das führt zum Verschleiß oder zum Bruch der Kunststofflagerschale, auf der die Ausrückgabel gelagert ist.

Beim Ausbau des Getriebes sind die Ausrückgabel, das Führungsrohr und die Kupplungsbaugruppe zu überprüfen und verschlissene oder gebrochene Teile gegebenenfalls zu ersetzen.
